Wie	Marcia Mulder
Wat	Herbestemming AKZO-kantoor
Waar	Arnhem
Web	<a href="http://www.harmonischearchitectuur.com">www.harmonischearchitectuur.com</a>

# Galerijen achter historische gevel

Kantoorgebouw wordt woongebouw

Het Akzokantoor in Arnhem is herbestemd tot woongebouw. Om de historisch waardevolle gevel te behouden, liggen de galerijen voor de woningen inpandig achter deze gevel. De galerij is buitenruimte; de nieuwe woninggevels voldoen aan de eisen voor warmte- en geluidisolatie.

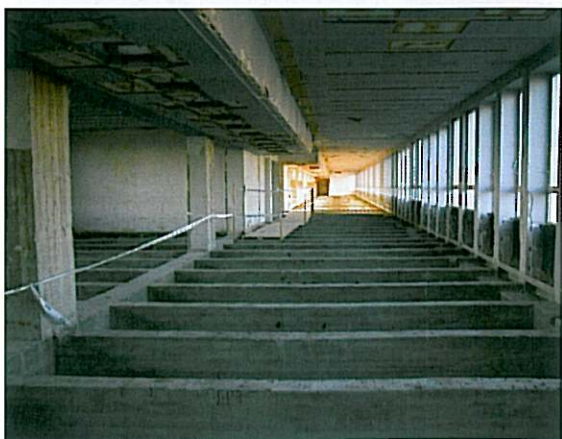
1. Het voormalige Akzo-kantoorgebouw heeft nu 69 appartementen die bereikbaar zijn via een galerij achter de voorgevel.
2. De galerij zorgt ervoor dat de historisch waardevolle voorgevel zoveel mogelijk gehandhaafd kan blijven.
3. De grote ramen in de nieuwe gevels sluiten aan bij de bestaande gevelopeningen.

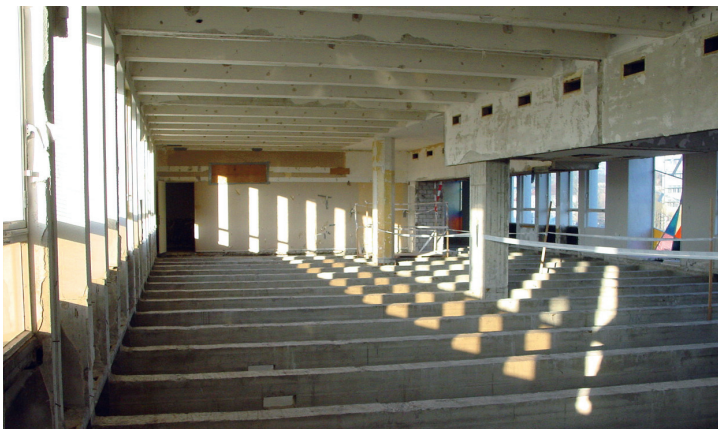
4

4. De (deels) bestaande vloerconstructie met ribben en gevelkolommen op hetzelfde stramien.
5. Enkele woningen direct achter de voorgevel kregen toch een loggia én extra achterzetramen in de gevel.
6. De meeste woningen liggen aan de achtergevel en hebben inpandige loggia's op het zuiden.

Behalve een opvallende gevel had het kantoor ook een bijzonder geïntegreerd luchtverwarmingssysteem. Hiervoor diende de dubbele betonnen vloerconstructie met ribbenbalken 240 x 500 mm, h.o.h. 1,4 m. Ter plaatse van de middenkolommen was de vloerhoogte nog groter voor de aanvoerkanalen. De lucht werd in de ruimte geblazen via kanalen (van asbest) in de vloer en de holle ruimten bij de borstweringen, die aan de bovenzijde waren voorzien van roosters. Toen Akzo het pand verliet, werden alle asbestkanalen verwijderd. Monumentenzorg eiste eerst dat de grotere vloerhoogtes uit oogpunt van historie gehandhaafd bleven; later speelden vooral hoge sloopkosten een rol. De grote vloerhoogtes zijn in de plafonds nog zichtbaar; voor de lagere vrije hoogtes (tot 2,30 m) werd ontheffing verleend.
